Napravují to, na čem se podepsaly zub času a nešetrné zásahy předchůdců

P edm tem práv probíhající zakázky je celková rekonstrukce památkov chrán ěného krovu z období kolem roku 1539

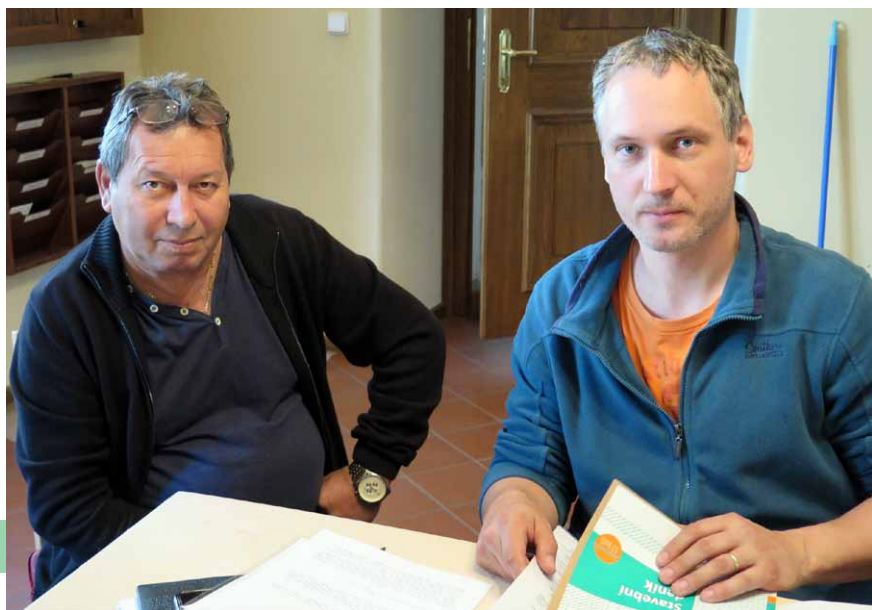
Vedení společnosti **BÁČA** (zleva): jednatel Oldřich Báča a prokurista Ing. Stanislav Urban

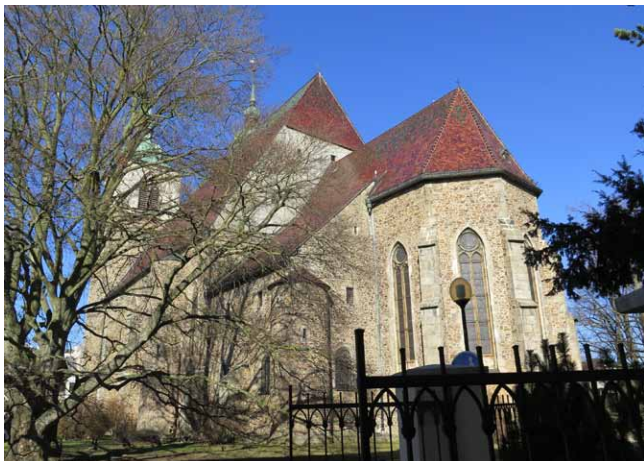
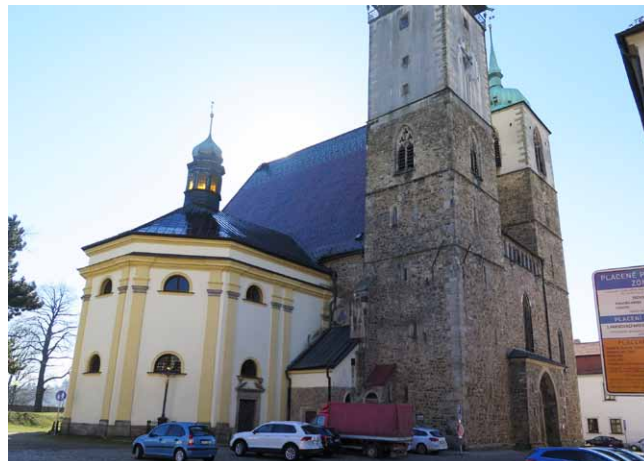
Do dvou let k referencím p i byde také gotický kostel sv. Jakuba V tšího v Jihlav s barokní kaplí Panny Marie Bolestné, p i stav nou v letech 1701–1773

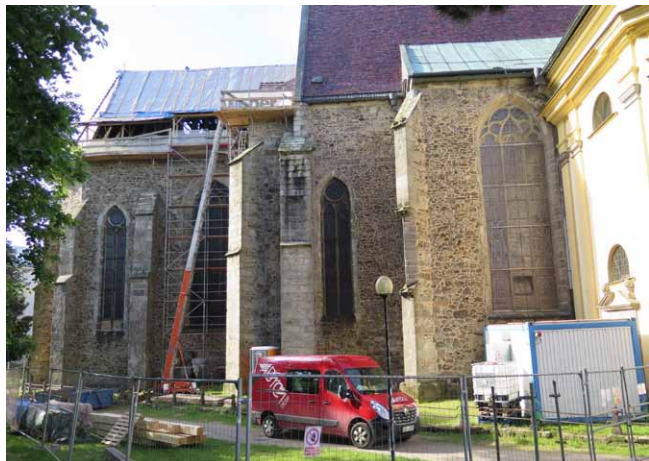
Opravným pracím p edcházelo vybudování stavenišť , instalace lešení a odsouhlasení typu a barev nové st ešní krytiny

Vlastnímu zahájení opravných prací na střeše předcházel, mimo vybudování zařízení staveniště a stavby lešení pro montážní podchycení krovu, výběr nové pálené krytiny (glazované bobrovky jako kopie stávajících), jejichž barvy (zelená a různé odstíny hnědé) byly na základě předložených vzorků vybírány za účasti projektanta, zástupce objednatele a památkového dohledu. Samotná realizace pak začala opravou krovu nad presbytářem, vystavěným současně s hlavním krovem trojlodí (polovina 16. století), který je nižší třípatrový (rozpon cca 9 m, výška 8,4 m, sklon 59°) a má obdobnou konstrukci jako krov nad trojlodím. Jeho hlavní vazby se střídají s podružnými v rytmu 1-3-1. Vazné trámy, umístěné ve všech vazbách, nesou dvě boční stojaté stolice a uprostřed rozpětí jsou vyvěšeny věšadlem. Sloup věšadla dosahuje až do hřebene a jsou do něj začepovány vzpěry a krokve.

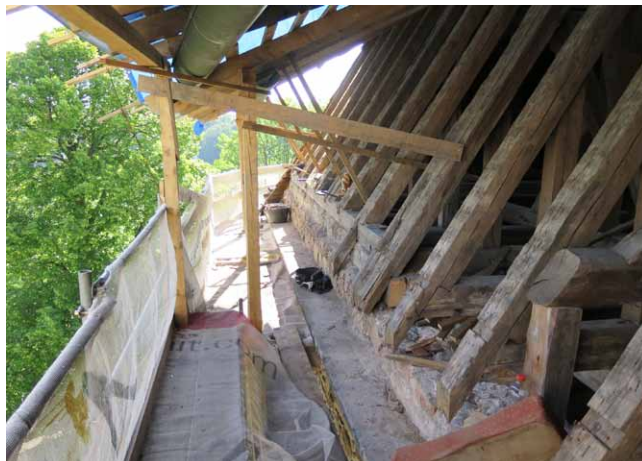
Nejv tší poškození krovu nad presbytář em je patrné na pozednicích a koncích vazných trámů a krokvi

s tím, že výše zmíněné vyřezání některých vazných trámů a vyvěšení zbylých prvků do nově vložených vzpěradlových konstrukcí mezi vazby u krovu presbytáře zřejmě zapříčinily dodatečně vyzděné vyšší klenby v presbytáři. „V každém případě jde ale o provizorní řešení, neboť konzoly vyřezaných vazných trámů jsou přitěžovány dodatečnými prvky a vnášejí vodorovné síly do zdiva a krov je tak v tomto úseku deformován,“ konstatoval Ing. Urban v souvislosti se započatými pracemi nad presbytářem.

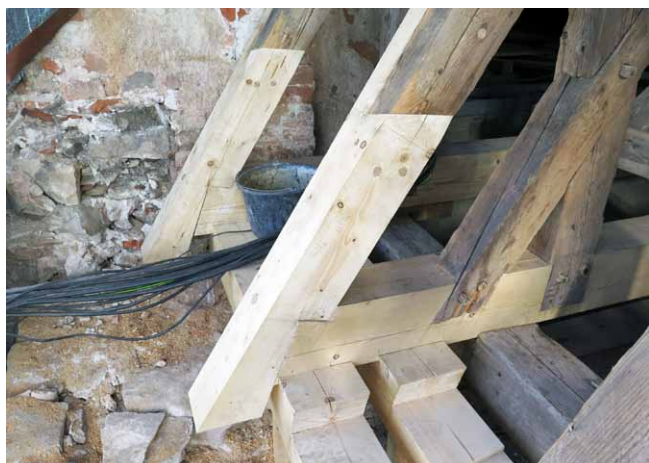
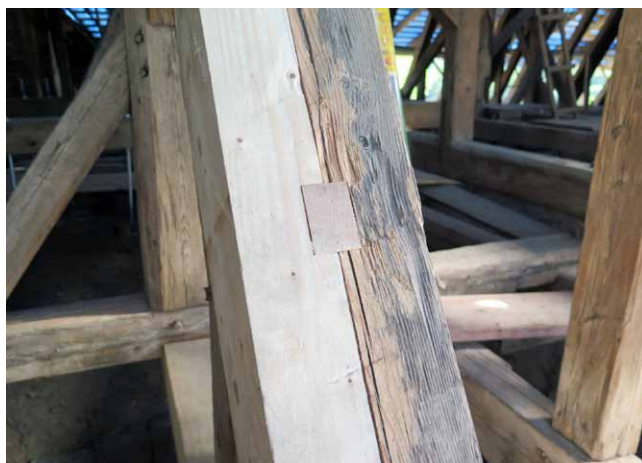
áste n poškozené prvky se opravují hoblovanými smrkovými protézami s celod ev nými zámkovými spoji

konce vazných trámů a krokví) se tesařsky opravují smrkovými protězami (rovněž hoblovanými) s celodřevěnými zámkovými spoji. Protězy tesařů zhotovují jako kopie nahrazovaných částí trámů s totožnými průřezem a spoji. Pro spojení protěz s původními prvky krovu ve směru šířky profilu používají šestihřanné dubové kolíky s rozpínacími klínky – u vazných trámů o průměru 26 mm a délce 280 mm, u krokví, hambalků a vzpěr o průměru 20 mm a délce 200 mm. Pro jejich vzájemné rozepření do délky pak dubové klínové hmoždíky – u vazných trámů v profilech 80(50)/45 mm, délce 30 mm a se zkosením 1:10. Totožné zkosení mají i 250 mm dlouhé hmoždíky pro rozepření protěz krokví, hambalků a vzpěr s profilem 65(45)/40 mm. Prvky konstrukce, které jsou povrchově napadené (plísní či počínající hnilobou), ale nadále schopny plnit svoji funkci, doplňují dřevěnou plombou nebo ošetřují petrifikačním roztokem na bázi kalafuny. „Zrekonstruovaná nosná konstrukce bude postupně opatřena novými střešními laťmi (30x50 mm). V předepsaných místech pak provedeme nové měděné oplechování a následně položíme nové glazované tašky,“ upřesnil při jedné z našich návštěv staveniště Oldřich Bába s tím, že tašky budou v ploše krokví kladeny nasucho na husté laťování, v ploše námětků pak na kontralatě a bednění opatřené střešní lepenkou z modifikovaného asfaltového pásu. Všechny tašky budou podobné jako u původní krytiny kotveny k latím dvojicí vrutů.

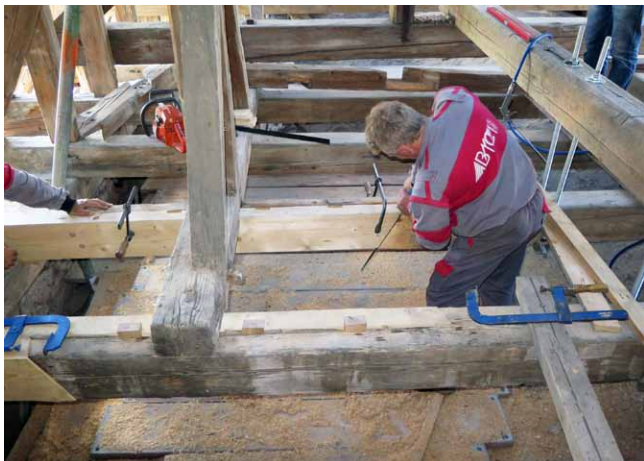
Protězy tesařů zhotovují jako kopie nahrazovaných částí trámů s totožnými průřezem a spoji zhotovovanými nezbytně pomocí běžného ručního nářadí

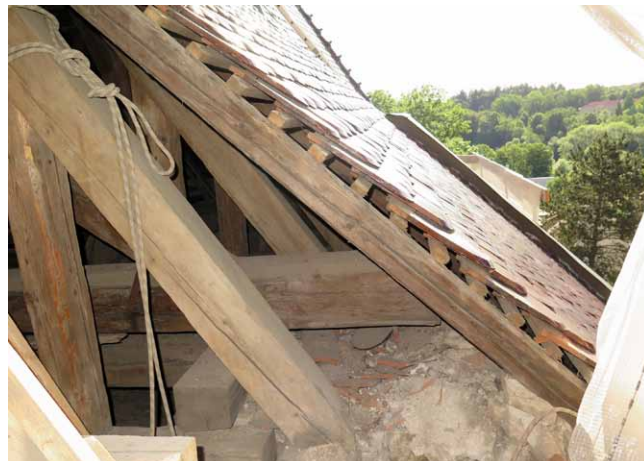
Po zrestaurování bude krovová konstrukce stejná jako před opravou pokryta glazovanými taškami na hustém laťování, kotvenými k latím dvojicí vrutů
